Le termocamere FLIR forniscono prove significative in una disputa legale in Italia

Ne è un esempio un caso giudiziario discusso presso un Tribunale Italiano, che verteva sull'infiltrazione di umidità e formazione di muffa in un condominio. Gli inquilini dichiaravano l'esistenza di un difetto costruttivo, mentre il costruttore affermava che la colpa era da imputare agli inquilini, poiché non riscaldavano e non areavano appropriatamente gli appartamenti. La questione è stata risolta grazie ad ispezioni svolte con termocamere FLIR.

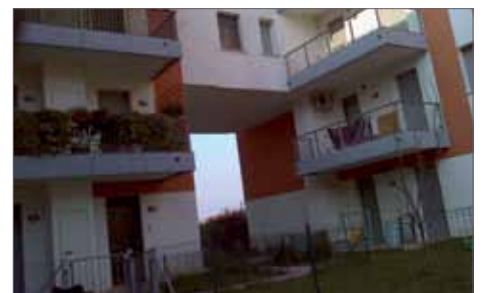
Questa immagine termica mostra chiaramente la dispersione di calore dall'edificio.

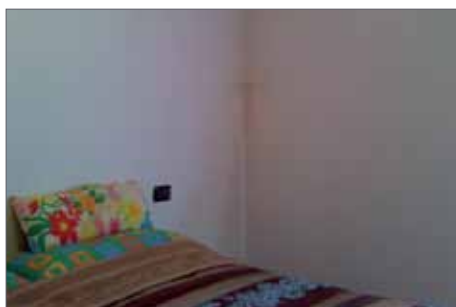
La differenza di temperatura tra l'area fredda nell'angolo ed il resto della parete è di oltre 5° C.

più fredde e quelle più calde delle pareti variavano tra 2 e 5 °C. "Ma occorre osservare che la differenza di temperatura tra l'interno e l'esterno era inferiore rispetto ai valori consigliati. Solitamente il metodo migliore è quello di ispezionare gli edifici solo in presenza di una differenza tra la temperatura esterna e la temperatura interna di almeno 10° C. In autunno, tuttavia, difficilmente tali differenze di temperatura si verificano, poiché la temperatura all'interno degli appartamenti dovrebbe essere superiore a 20° C, e fare attendere diversi mesi il Tribunale, fino al cambio di stagione non era, in questo caso, proponibile."
